# Tilstandsrapport

📍 Svaebakken 8, 1532 MOSS

# gnr. 2, bnr. 977, snr. 36

Rapportdato: 15.12.2022

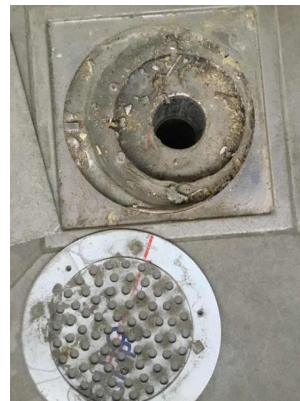
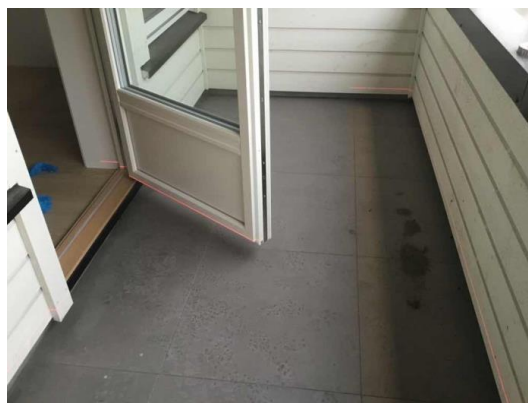
Flislagt gulv med sluk.  
Noe fall inn mot midten av terrassen.

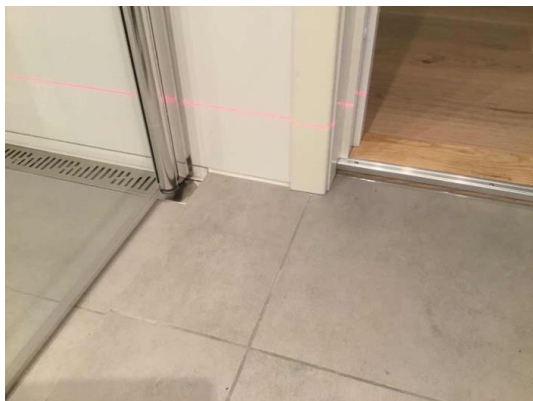
Rommet har flis på vegger og malt innvendig tak.

- Det er vindu/dør med ikke fuktbestandige materialer i våtsonen (dusjsonen), løsningen eller byggematerialet er uegnet

Dør plassert i våt sone.

Dør er beskyttet av dusjvegg men utsatt for fuktskade på sikt.

Svikt i vegg under wc, noe knirk,

- Uegnede materialer må fuktbeskyttes/utskiftes.

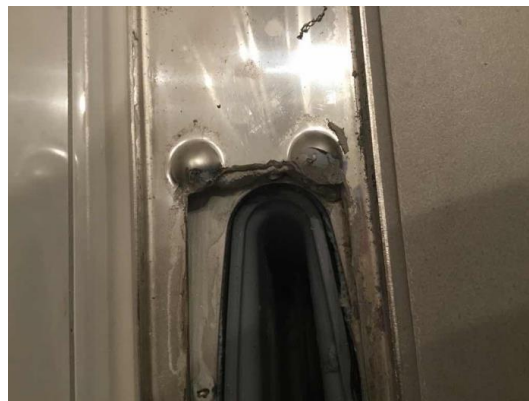
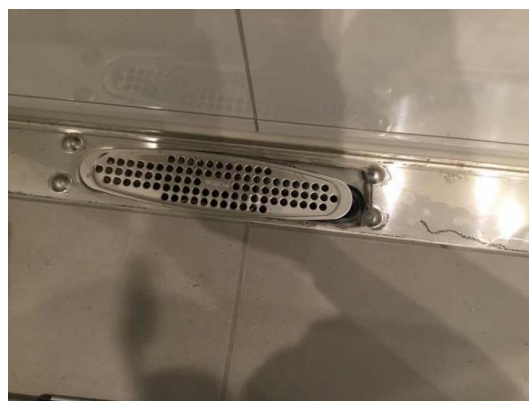
Badet har slukrenne ved vegg i dusjsonen.

- Det er avvik:

Sluk er tilpasset, trolig for å få på plass vannlås.

Det må utføres tiltak for å lukke avviket.

Ytterligere undersøkelser bør gjøres med leverandør av sluk, fare for rust og vanskelig å rengjøre.

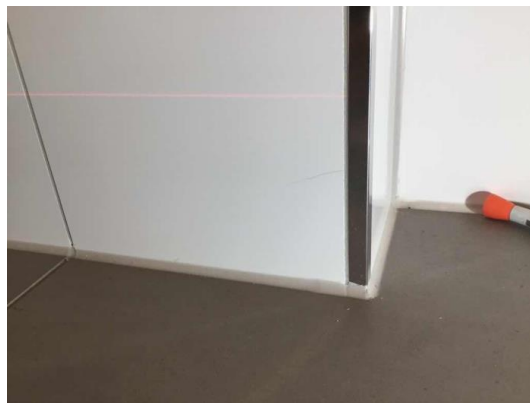
Rommet har flis på vegger og malt innvendig tak.

- Det er vindu/dør med ikke fuktbestandige materialer i våtsonen (dusjsonen), løsningen eller byggematerialet er uegnet
- Dør er plassert i våt sone fra badekar.

- Uegnede materialer må fuktbeskyttes/utskiftes.

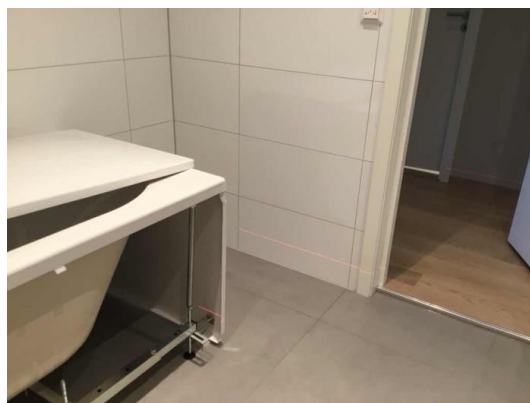
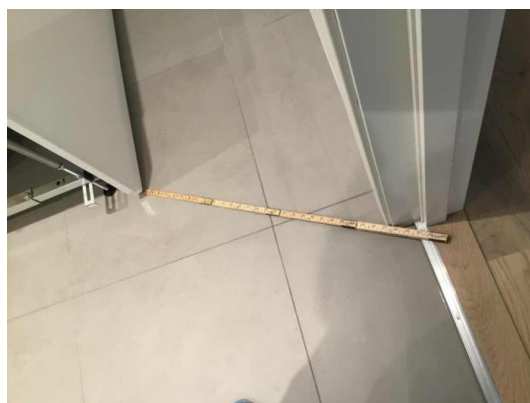
Riss i overflate utvendig kasse ned mot gulv.

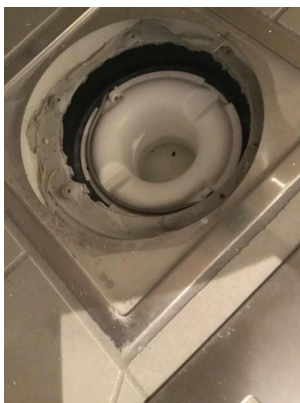
Badet har plastsluk.

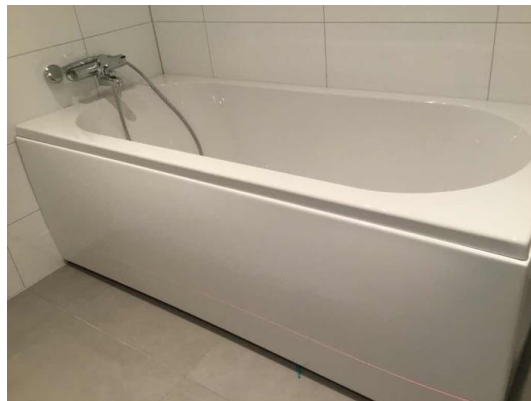
Rommet har innredning med nedfelt servant, veggmontert toalett og badekar. (badekar demontert ved befaring 1 aug).

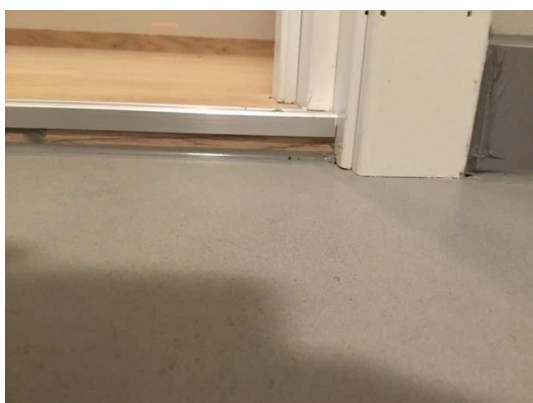
Flislagt gulv med sokkelflis rundt på vegger og elektriske varmekabler. Ikke 1:50 rundt sluk, men det er 1:100 fall på hele rommet.

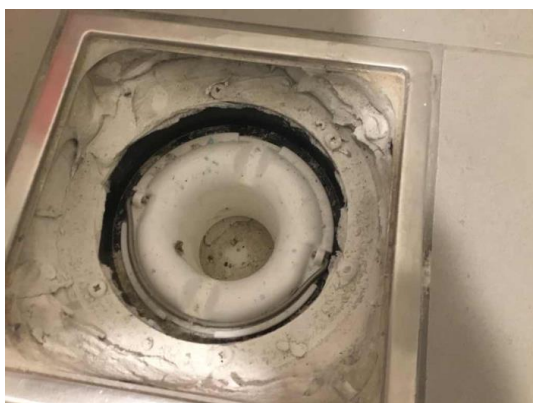
Badet har plastsluk.

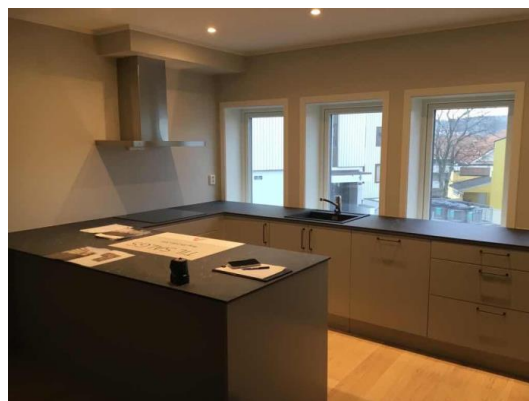
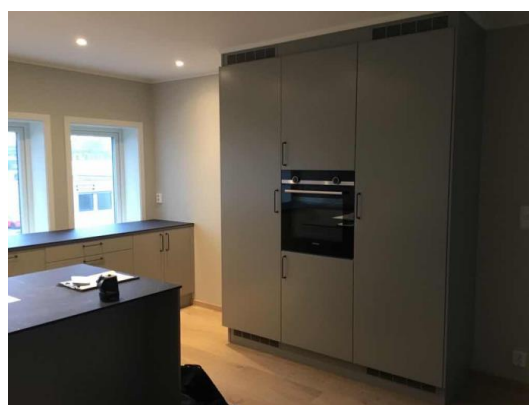
Kjøkkenet har innredning med glatte fronter, laminat benkeplate, kjøl/fryseskap, oppvaskmaskin, komfyr og platetopp.

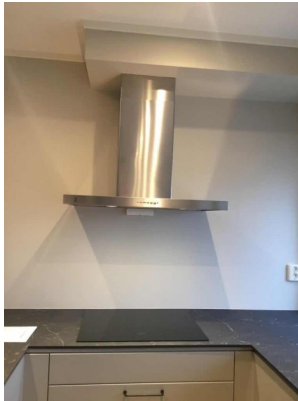
Det er kjøkkenventilator med avtrekk ut.

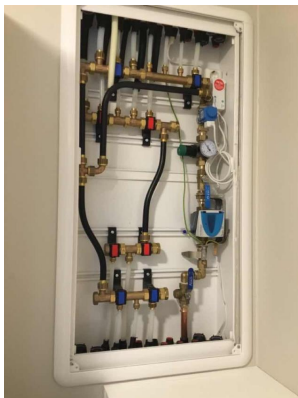
Plastrør (rør i rør).

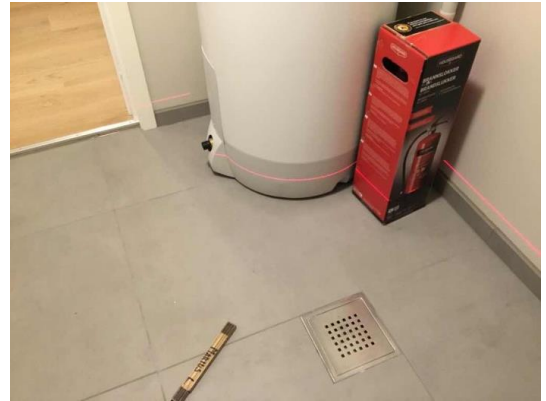
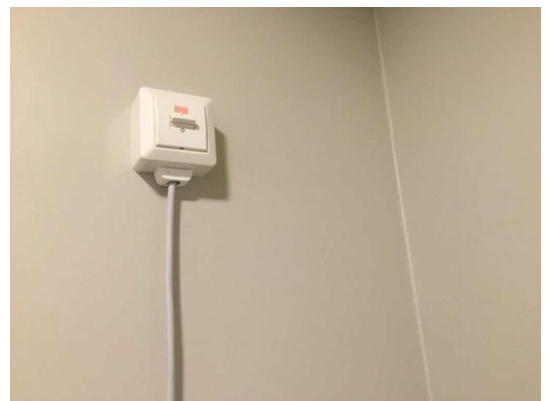
Ca 200 liters varmtvannstank fra oso montert i vaskerom.
